越前市

大型カルバート 個別施設計画

令和 5 年 10 月改定

瓜生アンダーパス（除橋梁）の新技術を活用した定期点検の費用削減計画（詳細版）

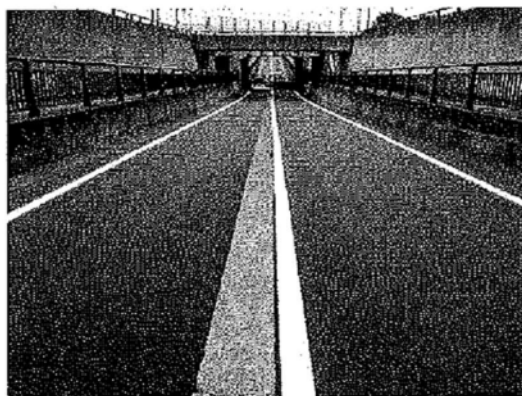
個別施設の状態

名称	主な変状	判定	備考
瓜生アンダーパス	漏水・遊離石灰 歩道部路面の段差	II

名称	判定	対策内容	備考
瓜生アンダーパス	II	一部の漏水や遊離石灰は次回点検時まで経過観察とする。 歩道路面等の補修等を実施する。

瓜生アンダーパスについては、令和5年度までにおいて車道の舗装改良工事を行った。

名称	2024	2025	2026	2027	2028
瓜生アンダーパス		● 歩道路面の補修			★

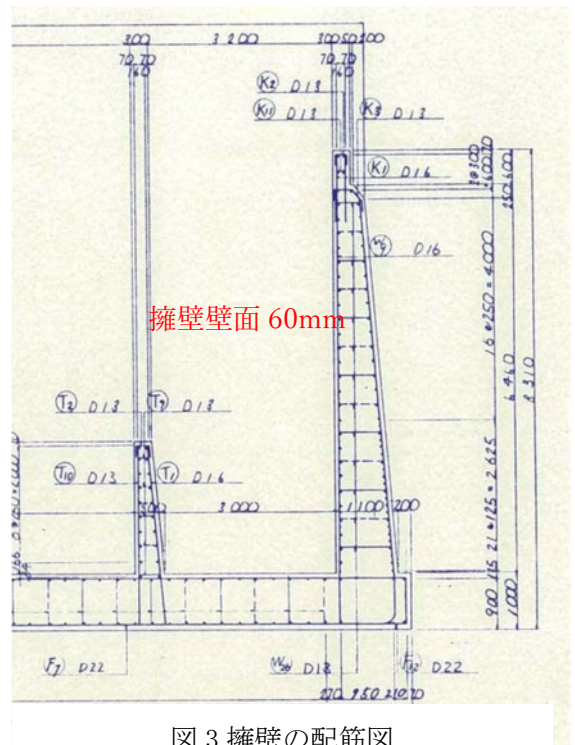
図 3 擁壁の配筋図

大型カルバートボックスの壁面、取付擁壁壁面、橋台の設計かぶりは厚さ 60 mm が確保されている（図 3 参照）。

鉄筋かぶりや環境を勘案すると、通常発生するコンクリートの中性化に伴う鉄筋腐食等の発生リスクは極めて小さいと言える。

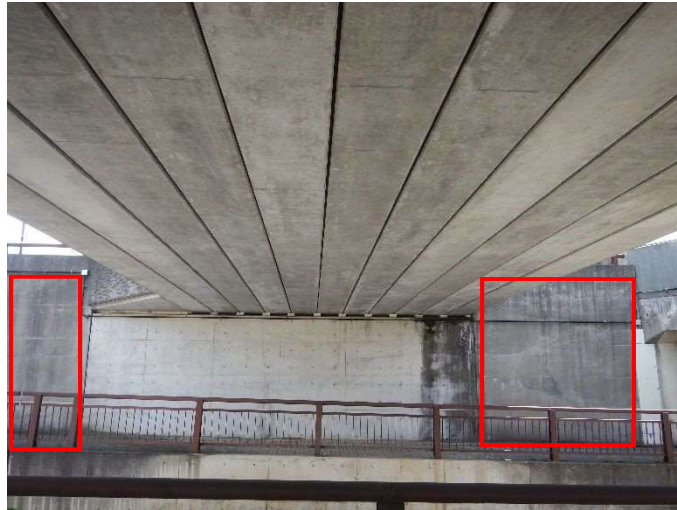
写真1 新技術を適用するモニタリング壁面

ひび割れモニタリングは、図8の赤線で示す位置の擁壁壁面で実施する（写真1）。対象位置の擁壁のひび割れ変状図を図9に示す。

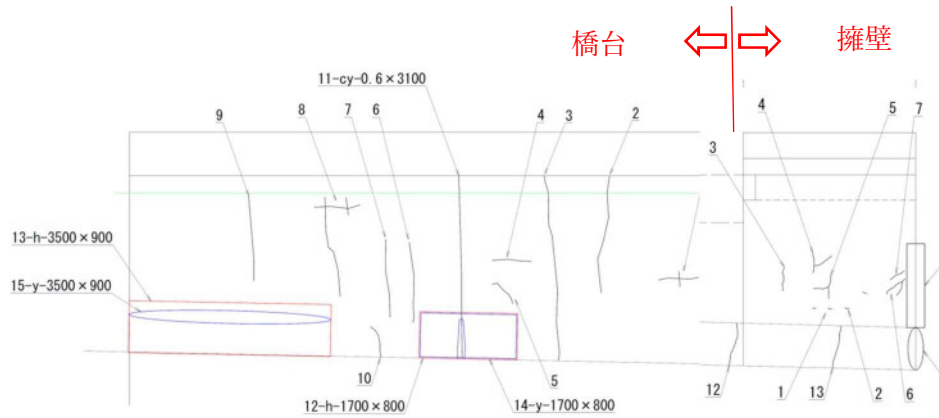
図9(1) ひび割れ変状図(その1)(橋台+擁壁)

- ① ひび割れの主なる発生要因は乾燥収縮によるものと推察する。
- ② 擁壁の設計かぶりが60 mmである。
- ③ 擁壁壁面の変状は、ひび割れ、遊離石灰を伴うひび割れ、擁壁間継目付近の軽微な浮きである。過去5年間の変状の進展は僅かである。
- ④ 擁壁等の壁面の変状が進展して、剥落を伴う第三者発生リスクは、極めて少ない。
- ⑤ 歩道の舗装、照明等の付属施設の変状は、前回点検時において確認された変状がある。
