地域の危険度マップ

国高・北日野・北新庄・味真野地区

液状化危険度マップ

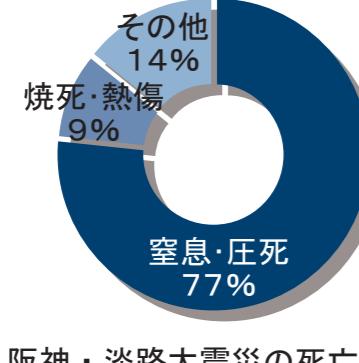
阪神・淡路大震災での死者のうちの約8割は地震直後の家具、建物による圧死といわれています。

出典：『阪神・淡路大震災調査報告 総集編』（阪神・淡路大震災調査報告編集委員会、2000年）、厚生省大臣官房統計情報部「人口動態統計からみた阪神・淡路大震災による死亡の状況」（1995.12）より作成

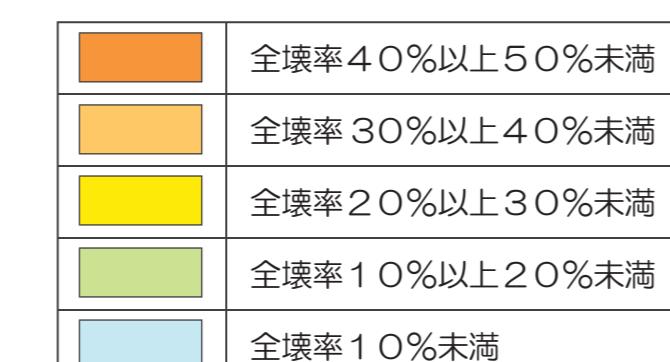
○ 地域の危険度

地域の危険度マップは、『ゆれやすさマップ』に示されている想定地震のゆれの強さになった場合に、建物に被害が生じる程度を『危険度（全壊率）』として、5段階に分けて色で表示したものであります。危険度は地域の建物棟数と想定される最大のゆれから推定される建物の構造別建築年別の建物全壊率を掛け合わせ、全壊する建物の割合を推計したものです。

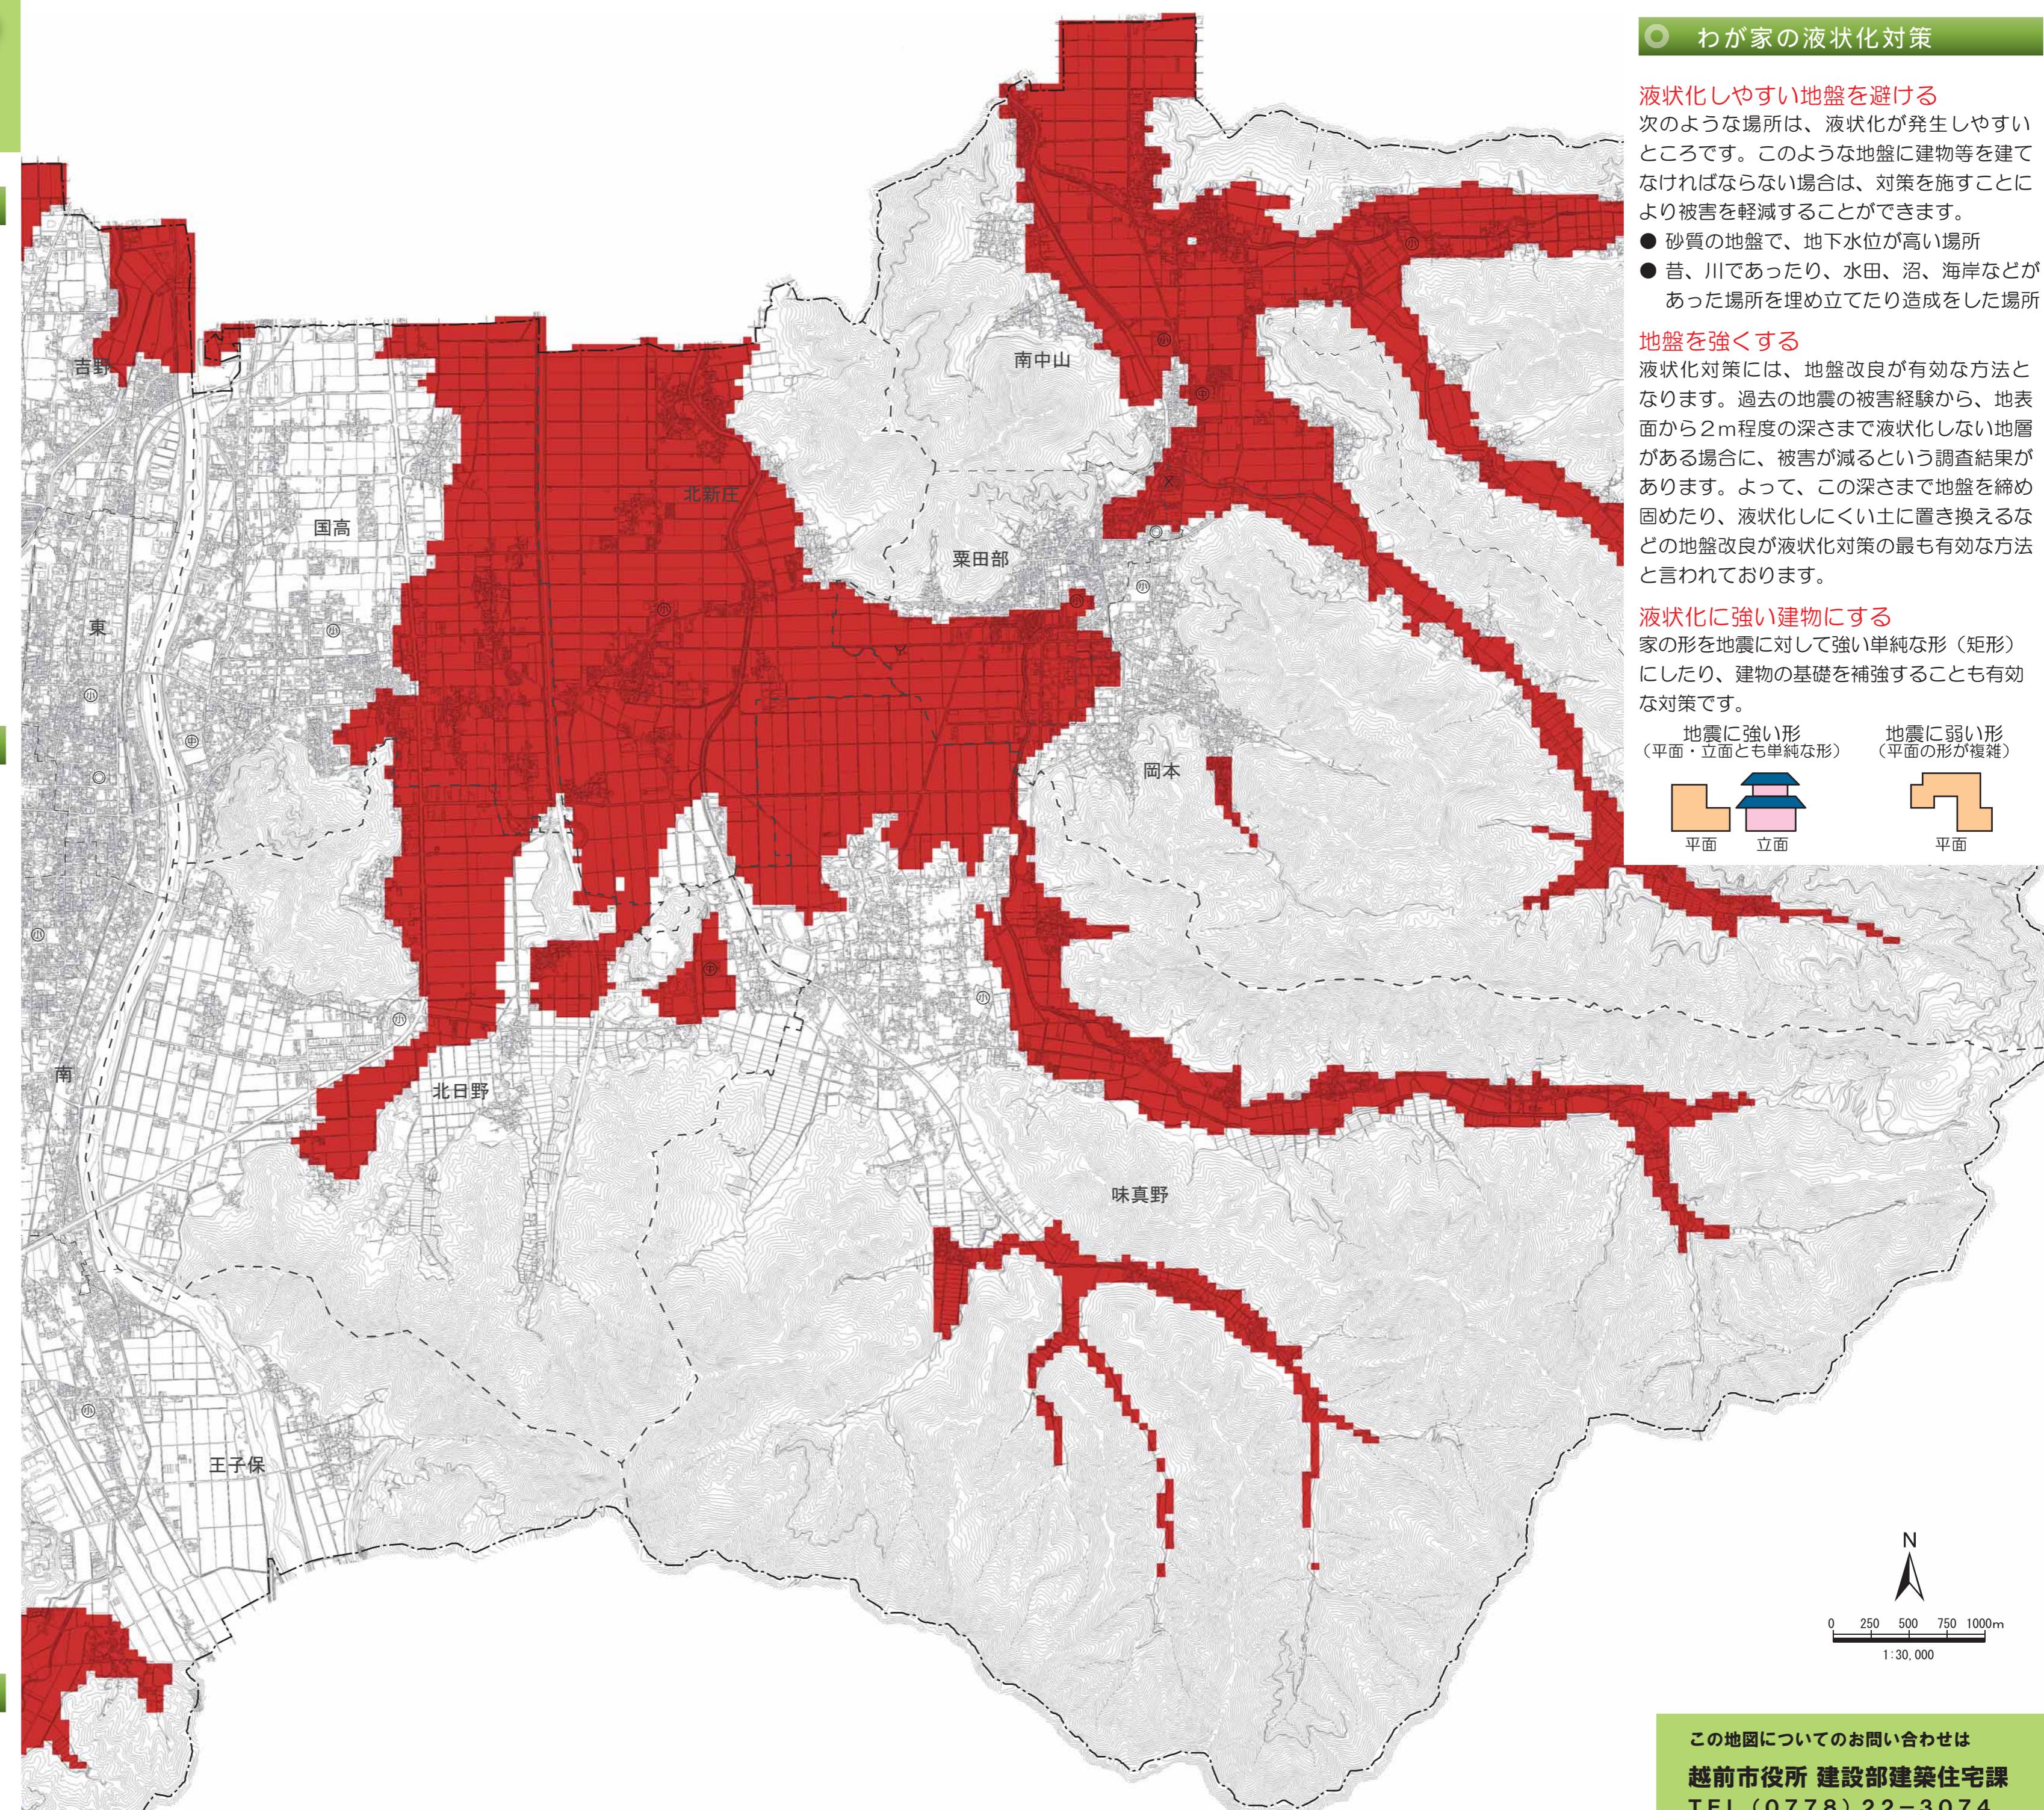
液状化現象は、地震によって地盤が一時的に液体のようになってしまう現象のことです。地下水位が高く、地下に砂の層がある場所でゆれが発生した場合に起こる現象です。

①地震発生前、砂の層は水で満たされ、砂粒同士がかみあわせています。この砂が地盤の上に立つ建物の重みを支えています。

②地震のゆれにより、地下水圧が高まります。砂粒同士のかみあわせがはずれ、水中に浮いて液状化します。

③地盤の中の支えを失った建物が土の中に沈みこんで倒壊したり、地割れや噴砂、道路の陥没などの被害が発生します。

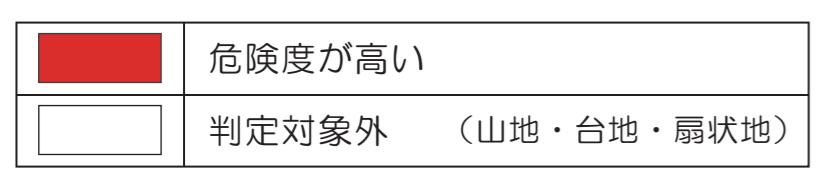
○ 液状化危険度

液状化危険度マップは、『ゆれやすさマップ』に示されている想定地震のゆれの強さになった場合に、液状化の危険度の程度を表示したものであります。なお、山地（丘陵地を含む）・台地・扇状地では、液状化が発生しやすい緩い砂層が堆積していないことが多いため判定対象外としました。
